**ИНСТИТУТ НЕЗАВИСИМОЙ АВТОТЕХНИЧЕСКОЙ  
ЭКСПЕРТИЗЫ (ИНАЭ-МАДИ)**

**ЗАКЛЮЧЕНИЕ СПЕЦИАЛИСТА №М404715  
о причине выхода из строя топливных форсунок автомобиля FAW,  
модель 4250**

**Основание для проведения исследования:** договор №М404715 от «08» сентября 2015 года. Заказчик: ООО «ФАВ - Восточная Европа».

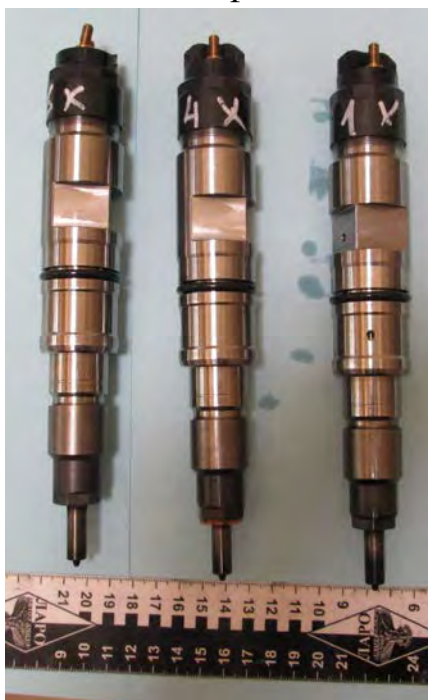
Фото 1. Представленные на исследование топливные форсунки. Внешний вид.

Внешних повреждений корпуса топливных форсунок не установлено.

Распылители форсунок чистые, не повреждённые. Сопла форсунок также чистые. Смолистых отложений на элементах распылителя форсунок не обнаружено.

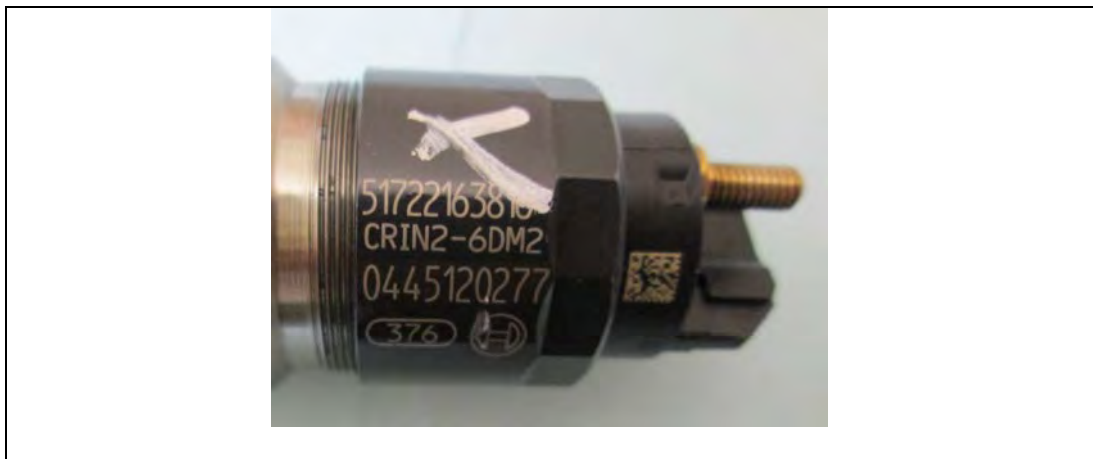
На корпусе топливных форсунок имеются идентификационные номера (см. фото 2).

Фото 2. Идентификационные обозначения на корпусе форсунок, представленных на исследование.

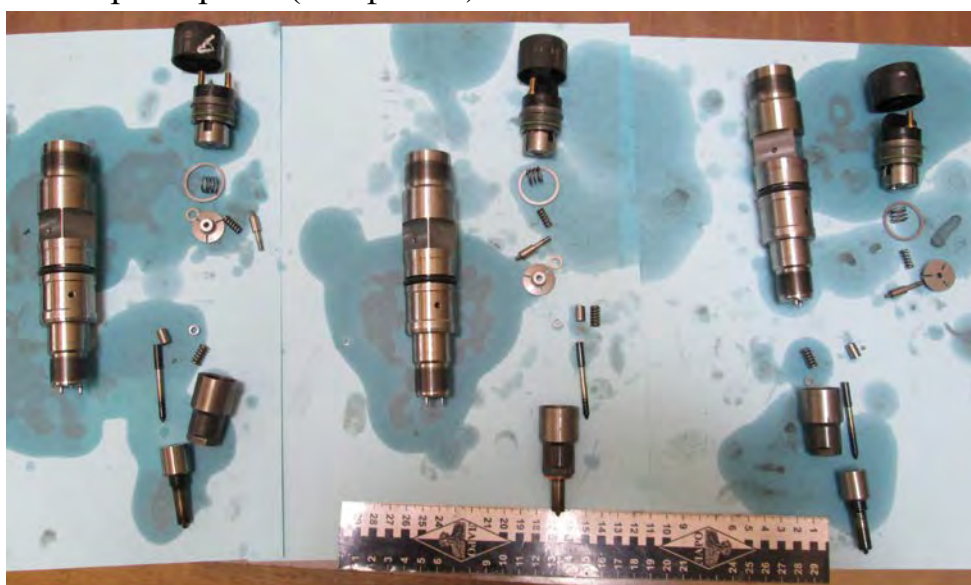
С целью исследования причин низкой гидроплотности топливные форсунки были разобраны (см. фото 5).

Фото 5. Топливные форсунки в разобранном виде.

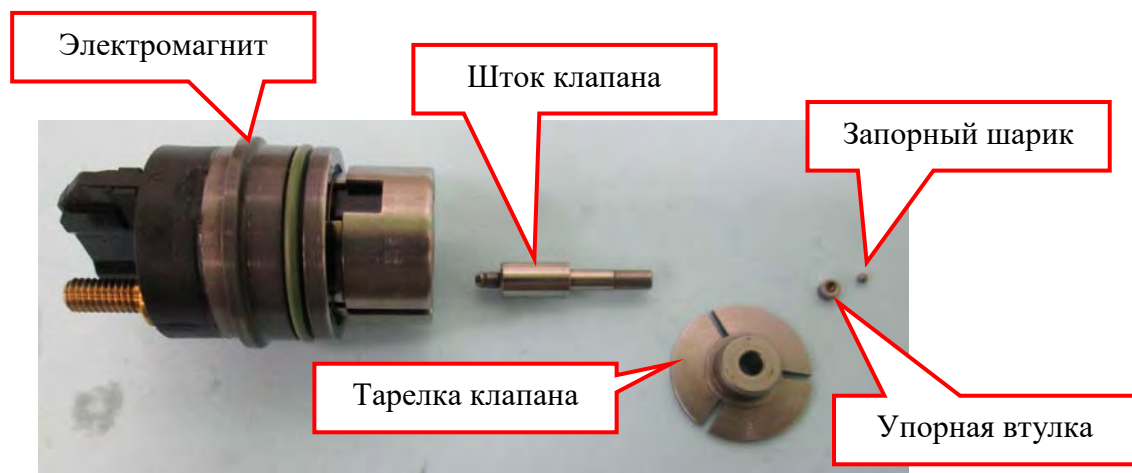
Управляющий механизм клапана форсунки состоит из запорного элемента (шарика), устанавливаемого в корпусе форсунок, штока клапана, упорной втулки и тарелки клапана (см. фото 6).

Фото 6. Управляющий клапан с электромагнитной катушкой.

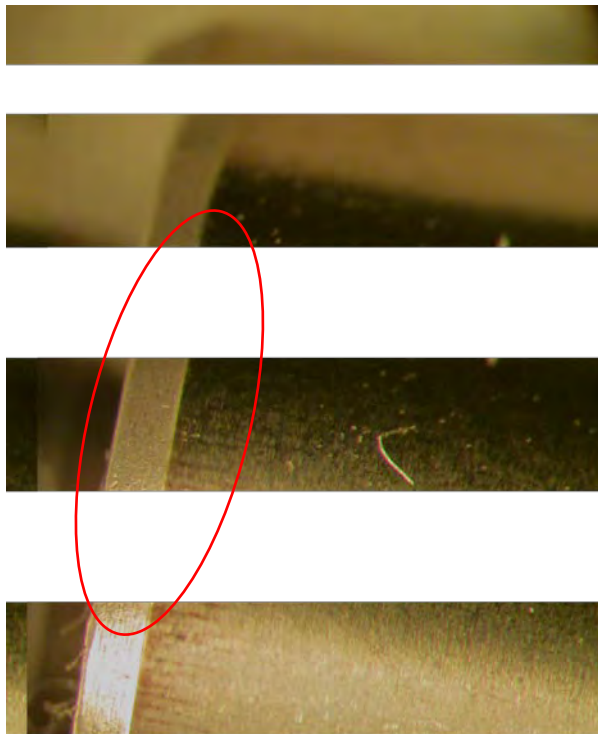
Детально под микроскопом были изучены также поверхности штока клапана форсунок. Установлены множественные повреждения поверхности штоков форсунок в виде царапин, выработки, износа и термического повреждения (см. фото 9).

Фото 9 (а,б,в). Шток клапана форсунки  
(Под микроскопом USB «Микрон-400»).

Имеющиеся неисправности топливных форсунок связаны с механическими микрповреждениями поверхности их деталей. Характер неисправностей эксплуатационный. Причина возникновения связана с работой на топливе, содержащем механические примеси.

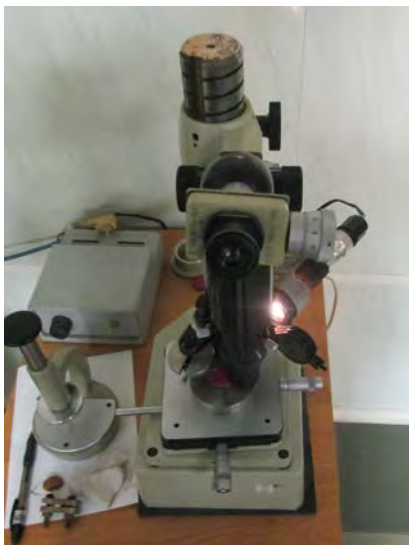
Измерение твердости проводилось на микротвердомере ПМТ-3 с нагрузкой 0,05 Н (50г) (см. фото 10).

Фото 10. Измерение твердости на микротвердомере ПМТ-3.

- HV поверхности шарика - 986, что соответствует - 66 ...68 HRC;
- HV поверхности штока - 824, что соответствует - 60 ...62 HRC.

Данная твердость поверхности запорного шарика и штока клапана соответствует требуемой твердости материала для данного типа деталей, работающих в условиях интенсивного износа.
